신축 공동주택 실내공기질 측정결과서

실내공기질 측정사진

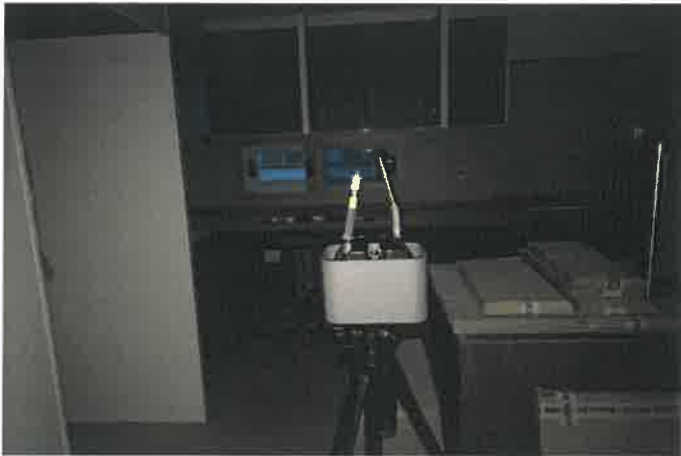
<1지점>

① 의뢰인	상 호(기관명)	코아루 더 테라스 아파트			② 의뢰내용	측정용도	실내공기질측정
	소재지(주소)	충북 충주시 중앙탑면 용전리 686번지 일대				시 설 명	신축공동주택
	의뢰업체	계성건설 주식회사				규 모	170세대
	당 당 자	현장담당자				의뢰항목	Benzene, Toluene, Ethylbenzene, Xylene, Styrene, Formaldehyde
③ 시료채취	대상시설 내 측정지점 선정	1지점	104-501				
	현장 정보	측정 지점	실 내 기 상				
			실내온도(℃)	습도(%)	실내기압(mmHg)		
		1지점	21.2	48.0	757.7		
채 취 일	2019년 4월 25일			시료채취자	고 근 영 (인)		
④ 측정항목	측정항목	관련기준	측정지점	측정분석값	측정시간	측정분석방법(기기명)	비고
	포름알데하이드(HCHO)	210	104-501	71.4	13:00 ~ 14:00	HPLC분석법	
	벤젠(Benzene)	30		3.1	13:00 ~ 14:00	GC/FID분석법	
	톨루엔(Toluene)	1000		589.1	13:00 ~ 14:00	GC/FID분석법	
	에틸벤젠(Ethylbenzene)	360		85.4	13:00 ~ 14:00	GC/FID분석법	
	자일렌(Xylene)	700		180.2	13:00 ~ 14:00	GC/FID분석법	
	스티렌(Styrene)	300		18.0	13:00 ~ 14:00	GC/FID분석법	
	분석기간	2019. 04. 25 ~ 2019. 05. 02			분석책임자	김 시 연 (인)	
위와 같이 측정분석결과를 사실대로 기록 합니다							
2019년 5월 6일 ㈜누리환경기술센터 경남 창원시 성산구 연곡로 15번길 16 (누리동) 대표이사 조 규 영 (인)

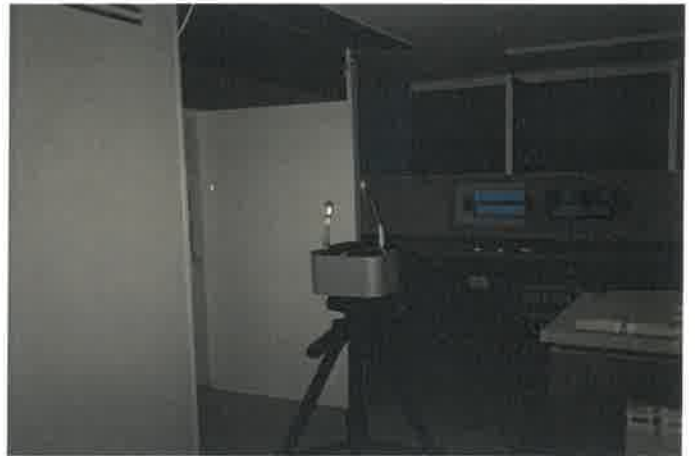
<2지점>

① 의뢰인	상 호(기관명)	코아루 더 테라스 아파트		② 의뢰내용	측정용도	실내공기질측정	
	소재지(주소)	충북 충주시 중앙탑면 용전리 686번지 일대			시 설 명	신축공동주택	
	의뢰업체	계성건설 주식회사			규 모	170세대	
	담당자	현장담당자			의뢰항목	Benzene, Toluene, Ethylbenzene, Xylene, Styrene, Formaldehyde	
③ 시료채취	대상시설 내 측정지점 선정	2지점	105-301				
	현장 정보	측정 지점	실 내 기 상				
			실내온도(℃)	습도(%)	실내기압(mmHg)		
		2지점	21.3	49.0	758.9		
채 취 일	2019년 4월 25일		시료채취자	고 근 영  			
④ 분석소요항목	측정항목	관련기준	측정지점	측정분석값	측정시간	측정분석방법 (기기명)	비고
	폼알데하이드 (HCHO)	210	105-301	41.6	14:10 ~ 15:10	HPLC분석법	
	벤젠 (Benzene)	30		2.8	14:10 ~ 15:10	GC/FID분석법	
	톨루엔 (Toluene)	1000		773.0	14:10 ~ 15:10	GC/FID분석법	
	에틸벤젠 (Ethylbenzene)	360		19.5	14:10 ~ 15:10	GC/FID분석법	
	자일렌 (Xylene)	700		176.4	14:10 ~ 15:10	GC/FID분석법	
	스티렌 (Styrene)	300		0.6	14:10 ~ 15:10	GC/FID분석법	
	분석기간	2019. 04. 25 ~ 2019. 05. 02		분석책임자	김시연  		
위와 같이 측정분석결과를 사실대로 기록 합니다							
<p>2019년 5월 6일</p> <p>㈜누리환경기술센터 경남 창원시 성산구 언덕로 15번길 1 (2동 101호) 대표이사 조 규 영  </p>

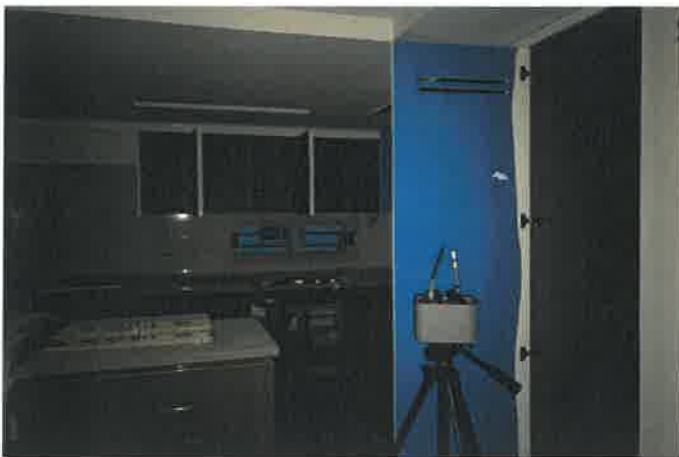
<3지점>

① 의뢰인	상 호(기관명)	코아루 더 테라스 아파트		② 의뢰내용	측정용도	실내공기질측정	
	소재지(주소)	충북 충주시 중앙탑면 용전리 686번지 일대			시 설 명	신축공동주택	
	의뢰업체	계성건설 주식회사			규 모	170세대	
	담당자	현장담당자			의뢰항목	Benzene, Toluene, Ethylbenzene, Xylene, Styrene, Formaldehyde	
③ 시료채취	대상시설 내 측정지점 선정	3지점	106-102				
	현장 정보	측정 지점	실 내 기 상				
			실내온도(℃)	습도(%)		실내기압(mmHg)	
	3지점	22.1	47.0		757.0		
채 취 일	2019년 4월 25일			시료채취자	고 근 영		
④ 측정분석결과	측정항목	관련기준	측정지점	측정분석값	측정시간	측정분석방법(기기명)	비고
	폼알데하이드(HCHO)	210	106-102	46.2	15:20 ~ 16:20	HPLC분석법	
	벤젠(Benzene)	30		6.5	15:20 ~ 16:20	GC/FID분석법	
	톨루엔(Toluene)	1000		609.2	15:20 ~ 16:20	GC/FID분석법	
	에틸벤젠(Ethylbenzene)	360		71.5	15:20 ~ 16:20	GC/FID분석법	
	자일렌(Xylene)	700		214.8	15:20 ~ 16:20	GC/FID분석법	
	스티렌(Styrene)	300		16.8	15:20 ~ 16:20	GC/FID분석법	
	분석기간	2019. 04. 25 ~ 2019. 05. 02			분석책임자	김 시 연	
위와 같이 측정분석결과를 사실대로 기록 합니다							
2019년 5월 6일 ㈜누리환경기술센터 경남 창원시 성산구 언덕로 15번길 16 (성산동 11가) 2층 대표이사 조 규 영
